コンスファインダー 4G

～目視を超えた 目視調査DX～

CF4Gイメージング技術の特徴

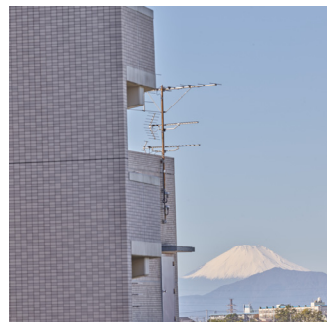
LENS

①焦点距離55mm	f/2.8 - Φ72mm
②焦点距離120mm	f/4.0 - Φ86mm
③焦点距離240mm	f/4.5 - Φ86mm

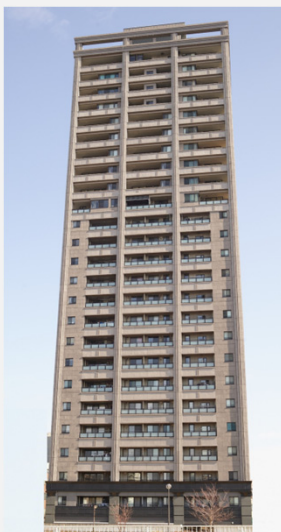
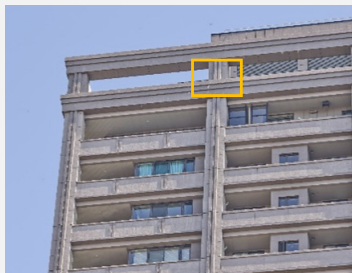
26階建て高層建物
(高さ約100m)

望遠レンズを使用

240 120 55
焦点距離(mm)

現在

5年前

高所の点検に活用可能です。また、過去の写真
と比較し、定期的なモニタリングにも有効です。

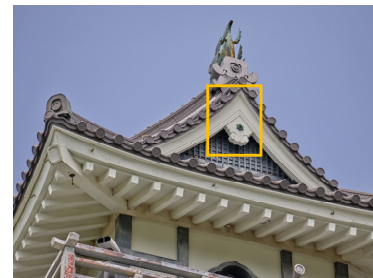
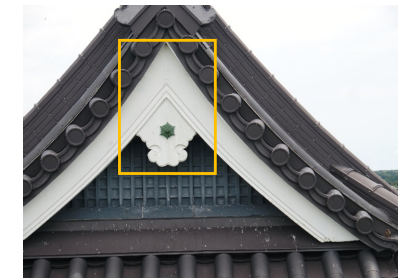
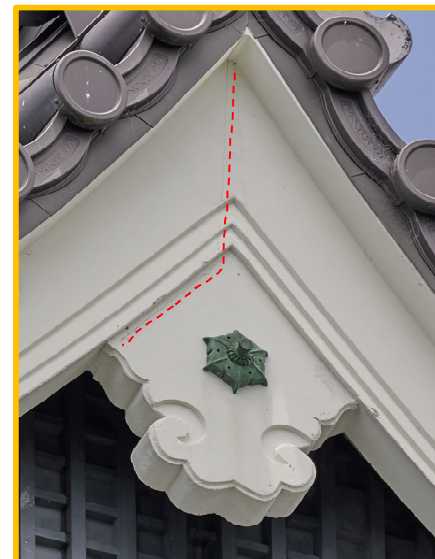
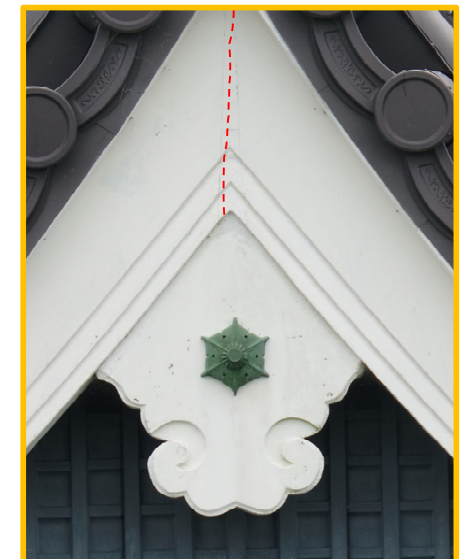
CF4Gとドローンの画像比較

城の破風（高さ21m）に入ったひび割れの視認性を比較しました。

CF4G

被写体との直線距離27m
画素数150MP

ドローン

被写体との直線距離5m
画素数12MP

赤破線：画像で認識できるひび割れの右 or 下に記載したもの

CF4Gでは地上から撮影した画像は、ドローンで近接して撮影した
画像と同等あるいはそれ以上に精細に記録できます。

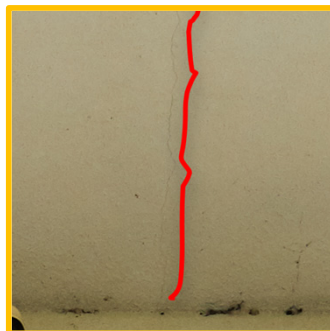
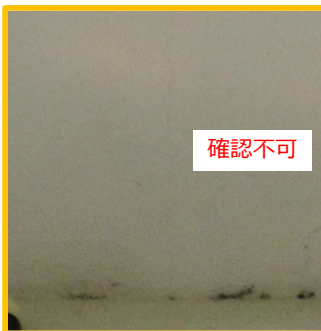
CF4Gとコンデジの画像比較

庇の上げ裏（高さ15m）に入ったひび割れの視認性を比較しました。
CF4Gとコンデジで撮影面における解像度（mm/pix）が同じになるように計画し、撮影した画像です。

CF4G

コンデジ

明るさ補正、拡大

さらに拡大

赤線：画像で認識できるひび割れの右に記載したもの

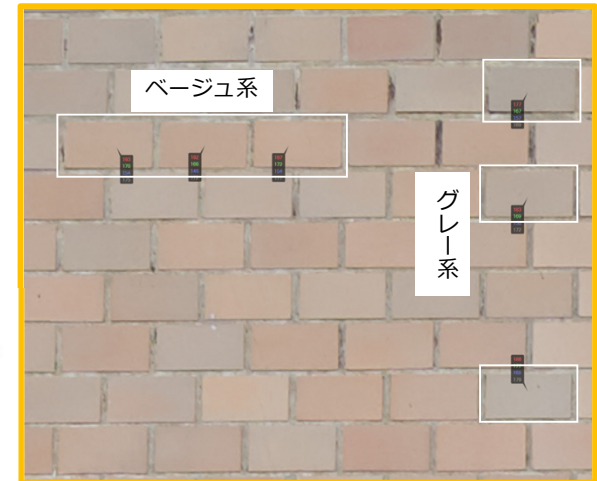
撮影事例：色情報の記録（外壁タイル）

タイル仕上げの外壁を撮影し、広範囲のタイルの色情報を取得しました。

拡大

分光測色計
CM26dG

カラーチャート

計測時の色情報を取得し、全体的な傾向を捉えるのに有効です。

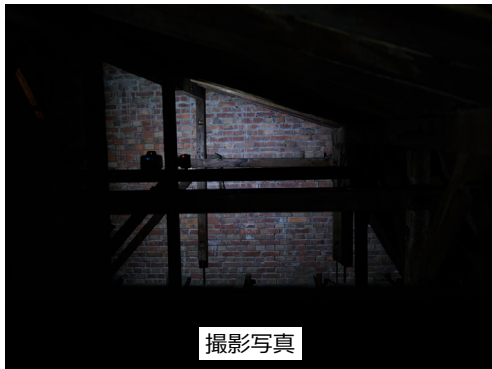
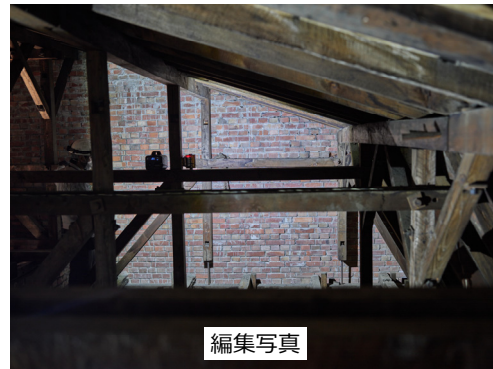
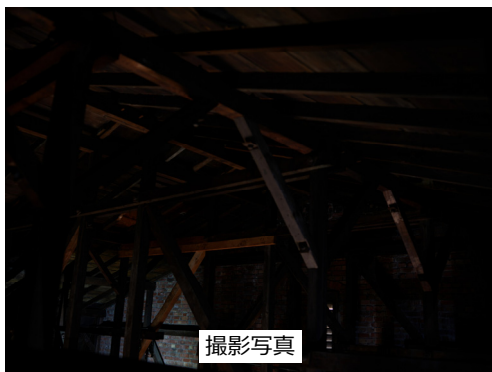
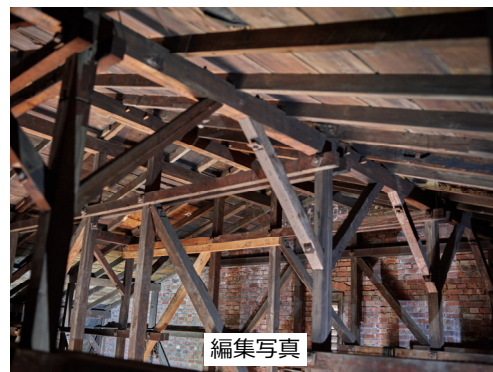
撮影事例：暗所の確認（小屋裏）

投光器で壁面を照射し、煉瓦の表面状態をCF4Gで記録しました。

撮影時のカメラ設定

ISO 感度 : 100
シャッタースピード : 1/3秒
絞り値 : F4

コンデジではダイナミックレンジが狭いため、色の再現性が低いです。

明るさ補正

センササイズが大きく、ダイナミックレンジが広いので、小屋裏のような暗所の撮影も得意としております。

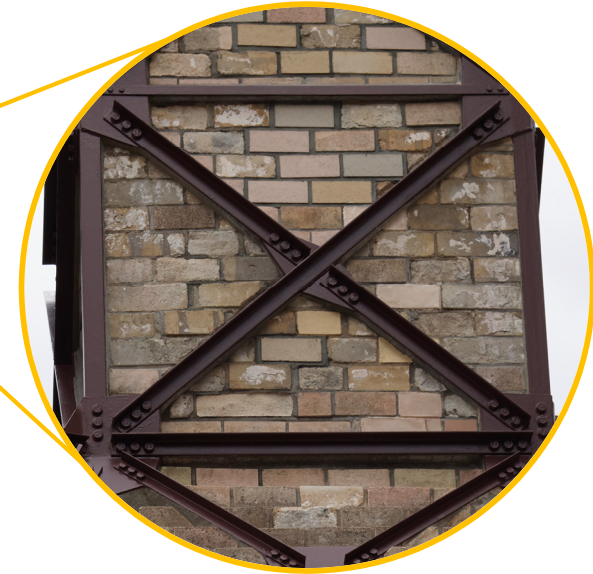
撮影事例：世界遺産“葦山反射炉”の記録

静岡県伊豆の国市にある葦山反射炉は「明治日本の産業革命遺産」として世界遺産に登録されております。歴史を未来に伝えるためのデジタルアーカイブを提供しました。

撮影日：2021年10月26日

ドローン搭載カメラ

CF4Gとドローン搭載カメラの組合せにより、対象物の全範囲を記録できます。

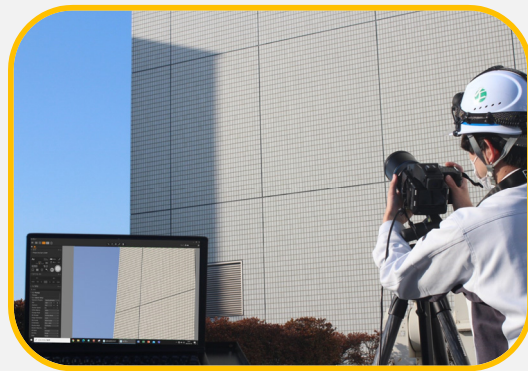
デジタル目視調査

現地にてディスプレイで画像を確認しながら撮影し、机上にて変状を抽出する。
