Case 1 複雑な納まりの耐震補強

Case 2 大梁改造計画

工場・倉庫 改修ソリューション

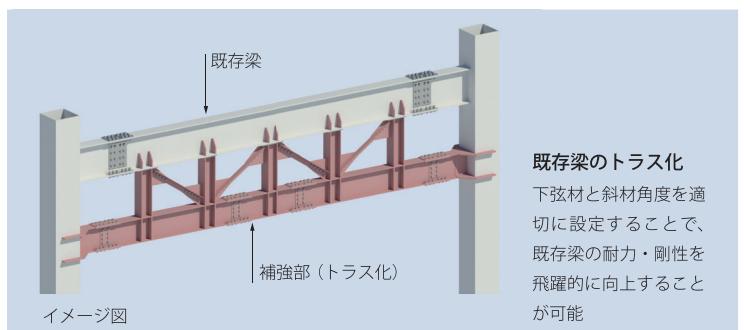
天井高に余裕がある点に着目し、既存梁を「トラス化」する方法を提案しました。これにより下階に柱を増やすことなく大空間を維持することができます。
また、副次的効果として耐震性(上下動だけでなく横揺れに対しても)の向上も見込まれます。

- 既存梁を強くする補強で改善
